TMモルタルハードによる蒲原用水路補修
試験施工に関する報告書

平成22年4月

関東無機メンテナンス工法研究会

- (1) 施設名称 : 新潟県西蒲原土地改良区 分水支所 蒲原用水路
(2) 所在地 : 新潟県燕市野中才地先 (図-1 参照)

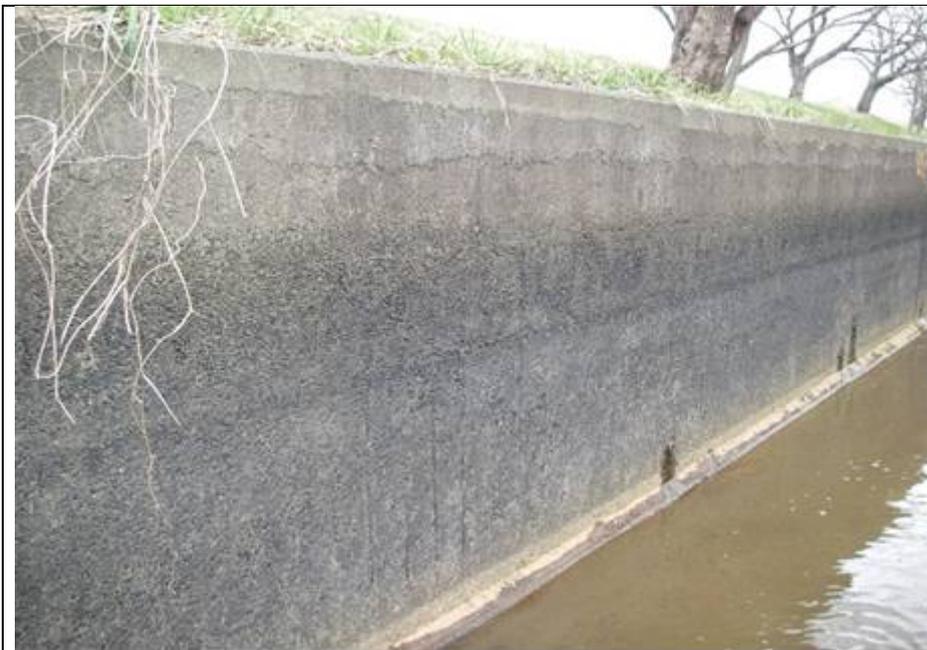
工事状況写真 - No. 1	
工 事 項 目	
部 位	
状 況	施工前
備 考	
3 / 2 3

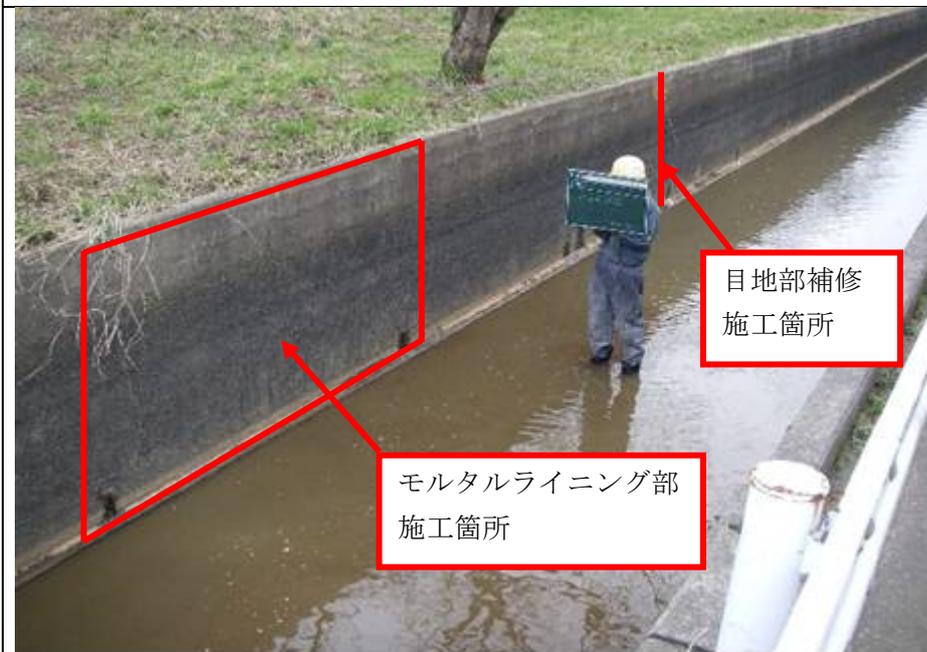
工事状況写真 - No. 2	
工 事 項 目	
部 位	
状 況	施工前
備 考	
3 / 2 3

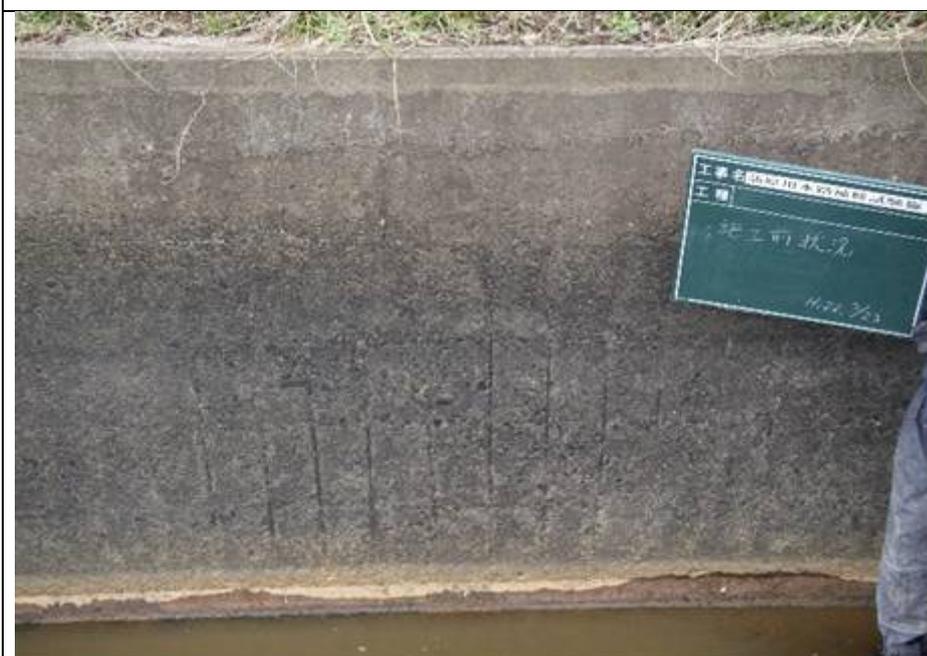
工事状況写真 - No. 3	
工 事 項 目	
部 位	モルタルライニング部
状 況	施工前
備 考	
3 / 2 3

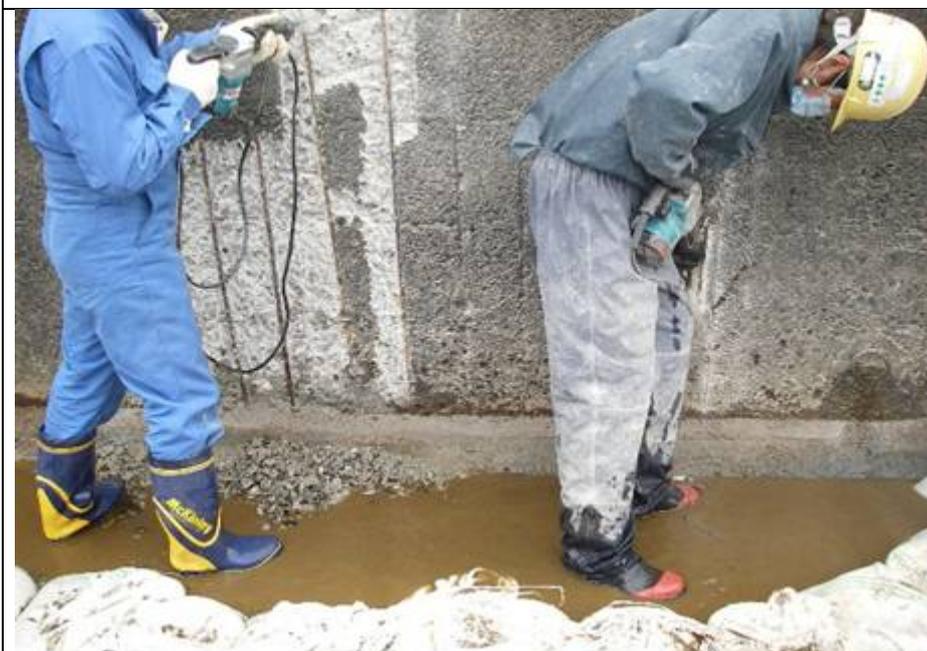
工事状況写真 - No. 5

工 事 項 目	錆鉄筋周辺劣化部除去
部 位	モルタルライニング部
状 況	ハツリ
備 考	
3 / 2 3

本試験施工により、躯体コンクリート部の中性化及びコンクリート被り不足により、鉄筋が腐食している箇所が多数発見された。

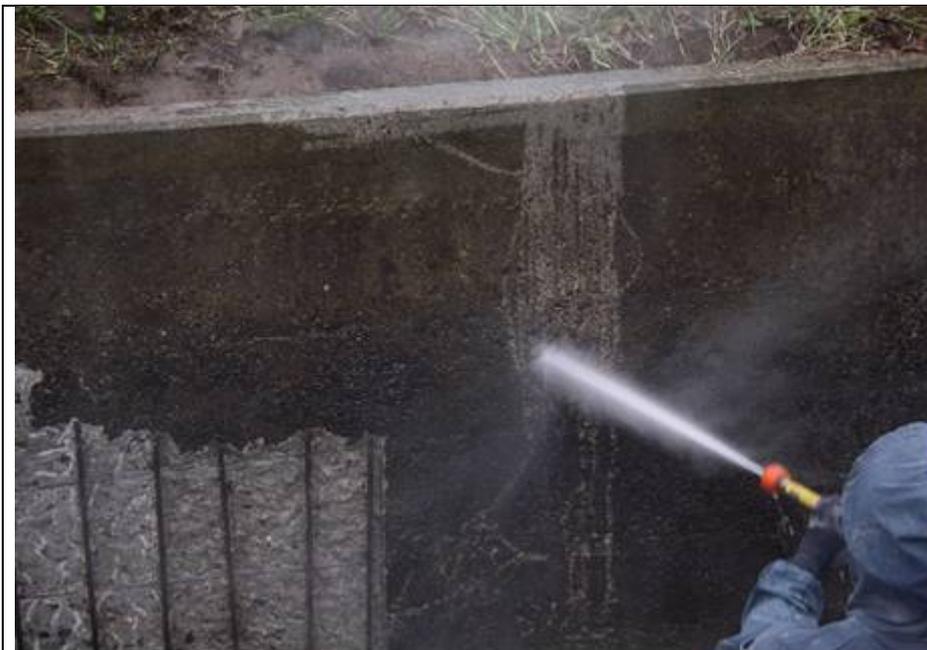
目視確認可能な腐食鉄筋部位の処理（ハツリ等）後、高圧水洗浄を実施すると、更に腐食鉄筋部位が確認出来る状況であった。

工事状況写真 - No.7	
工 事 項 目	高圧水洗浄
部 位	モルタルライニング部
状 況	
備 考	
3 / 2 3

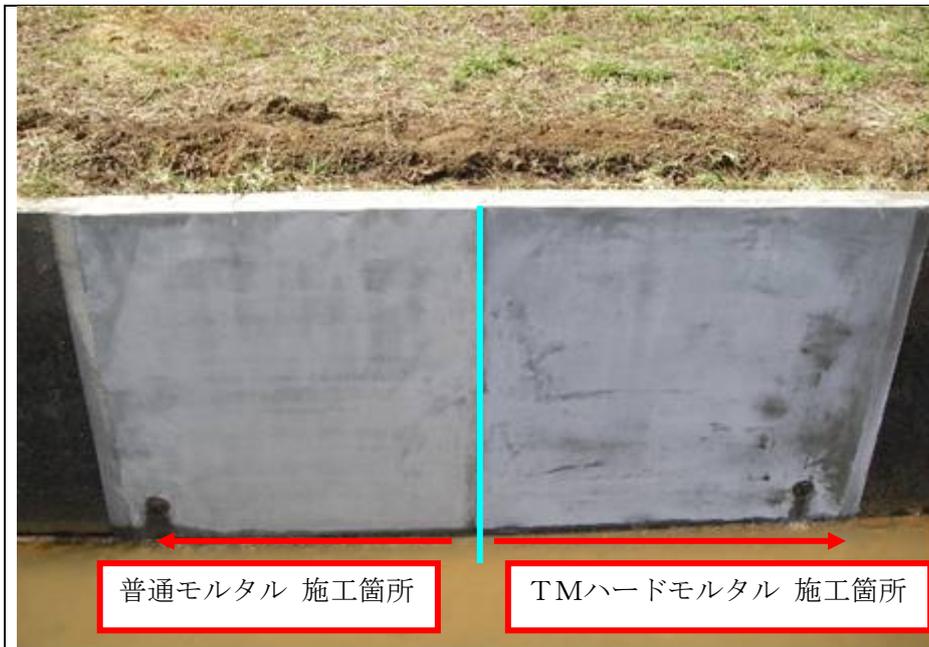
工事状況写真 - No.25	
工 事 目	水路モルタルライニング
部 位	モルタルライニング部
状 況	全景
備 考	
3/29	
(寒冷時施工の為、白華発生。)
